ENERGIATEHOKKUUS JA KORJAUKSEN SUUNNITTELU 1990-LUVUN PIENTALOSSA

Tämän opinnäytetyön tavoitteena oli tehdä kuntoarvio 1990-luvun omakotitaloon sekä energiakartoitus ja korjaussuunnitelma.

ENERGY EFFICIENCY AND A RENOVATION PLAN OF A 1990S FAMILY HOUSE

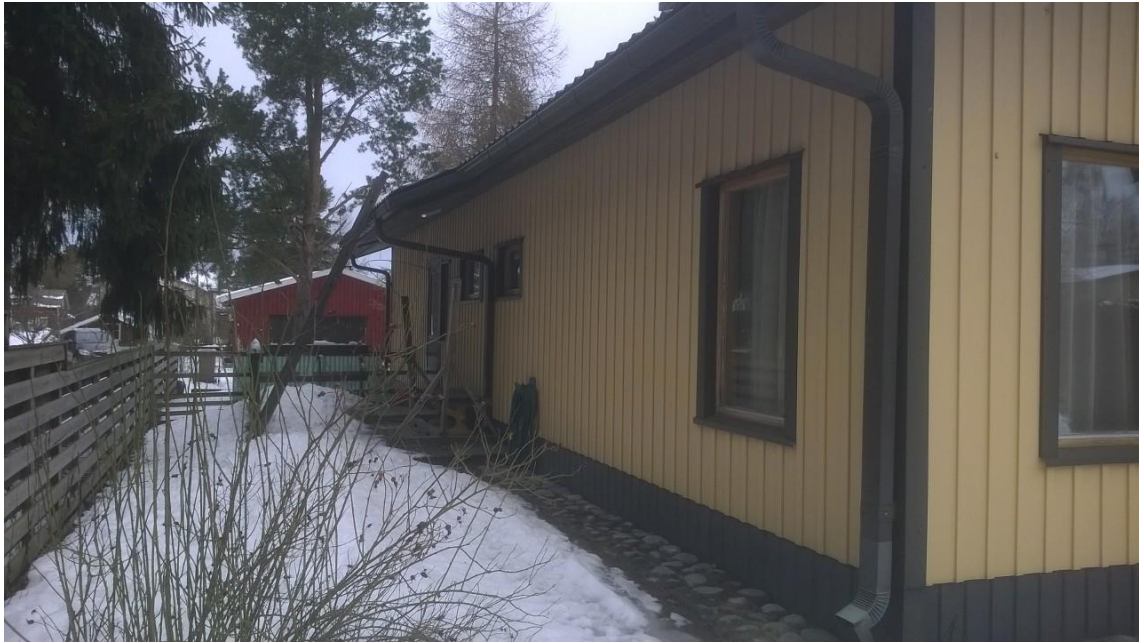
Kuva 8. Lounaanpuoleinen julkisivu.

Rakennuksen vierustojen maanpintojen kallistukset ovat enimmäkseen riittävät, kuitenkin lounaan puoleisella sivustalla kallistukset ovat osittain riittämättömät, vaikkakaan varmuutta kaltevuudesta ei saanut lumen takia (kuva 8). Seinien vierustoille on jätetty noin 400 millimetriä leveät, istutusvapaat alueet. Kaistaleet ovat betonisia ja niihin on upotettu luonnonkiviä (Kuva 9). Ongelmana seinien vierellä, on veden mahdollinen lätäköityminen betonin ja seinän välissä olevaan syvennykseen.

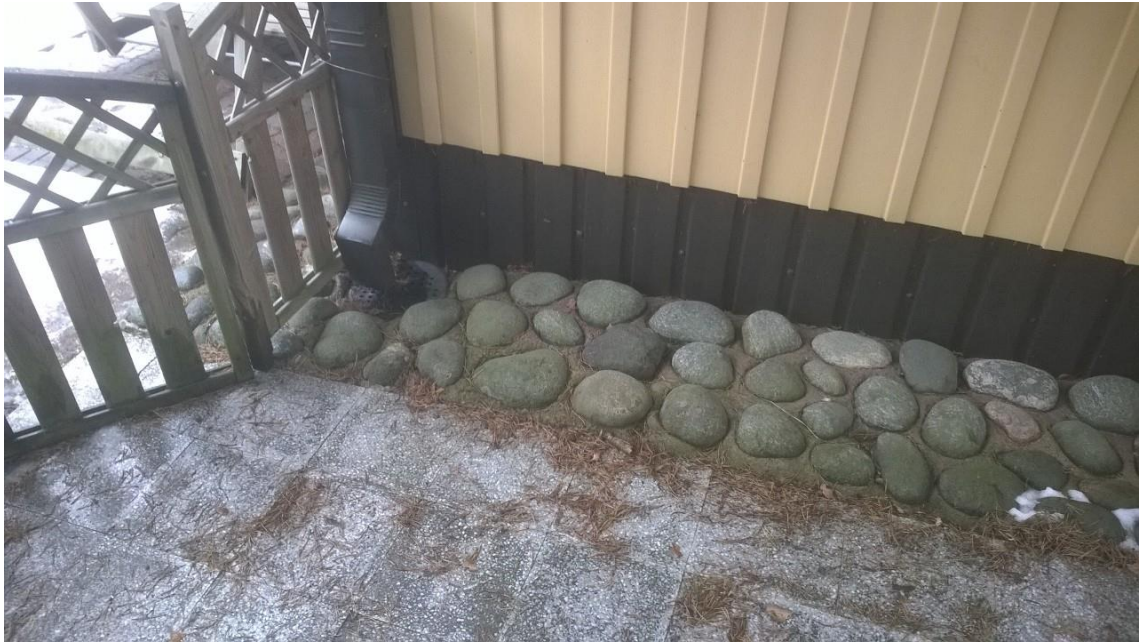
Kuva 9. Seinän vierustaa.

Sadevesijärjestelmä itsessään on asiallisessa kunnossa, mutta vaatii huoltotoimenpiteitä ränneihin ja sadevesikaivojen päälle kertyneiden roskien takia (Kuva 9). Havunneulasia oli huomattavan paljon, koska lähellä olevan männyn oksat ulottuvat vesikaton päälle.

Perustuksissa ei ollut nähtävissä vaurioita tai painumia. Perusmuurin päälle asennettu profiilipelti (Kuva 9), peitti alla olevat mahdolliset halkeamat. Suunnitelmien ja kuvien perusteella oli tehtävissä kuitenkin useita huomioita.

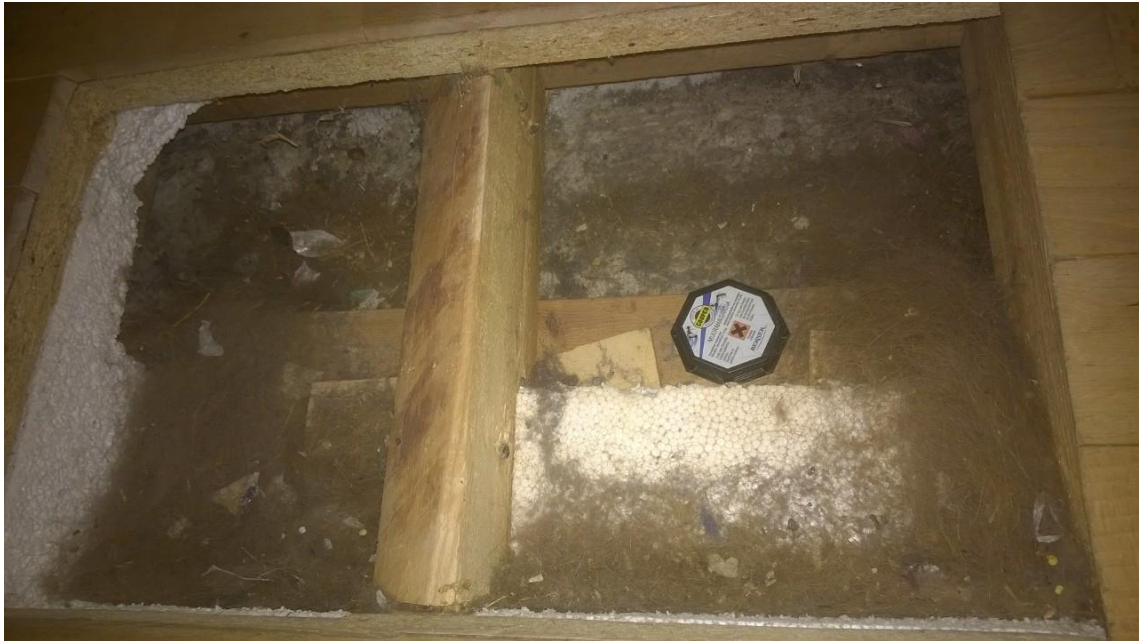
Kuva 10. Lattiarakennetta.

Perusmuuria ei ole varsinaisesti vedeneristetty, pellin lisäksi ei ole muuta vedeneristettä, ja pellitys on vain maan pinnan yläpuolisella osalla. Perustuksissa on riskirakenteeksi luokiteltava valesokkelirakenne, joka vaatisi tarkempaa tutkimusta. Riskirakenteita ovat myös väliseinärakenteet ja lattioiden puiset rakenteet, koska ne ovat kosketuksissa maanvaraiseen laattaan. Alajuoksujen alle on kuitenkin sijoitettu bitumikaistaleet ja puisten lattiakoolausten välissä on käytetty lämmöneristeenä polystyreeni eristelevyjä (Kuva 10).

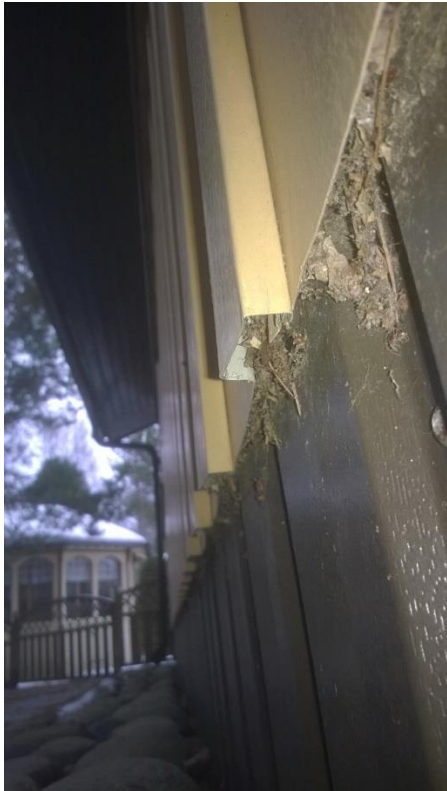
Kuva 11. Tuuletusrako ja ulkovuorausta.

Peltiprofiiliset julkisivut olivat hyvässä kunnossa, eikä näkyviä vaurioita ollut. Tuuletusrako näkyi kuitenkin olevan pieni, enimmillään noin 30 millimetriä, ja se oli pitkälti roskien peitossa (Kuva 11).

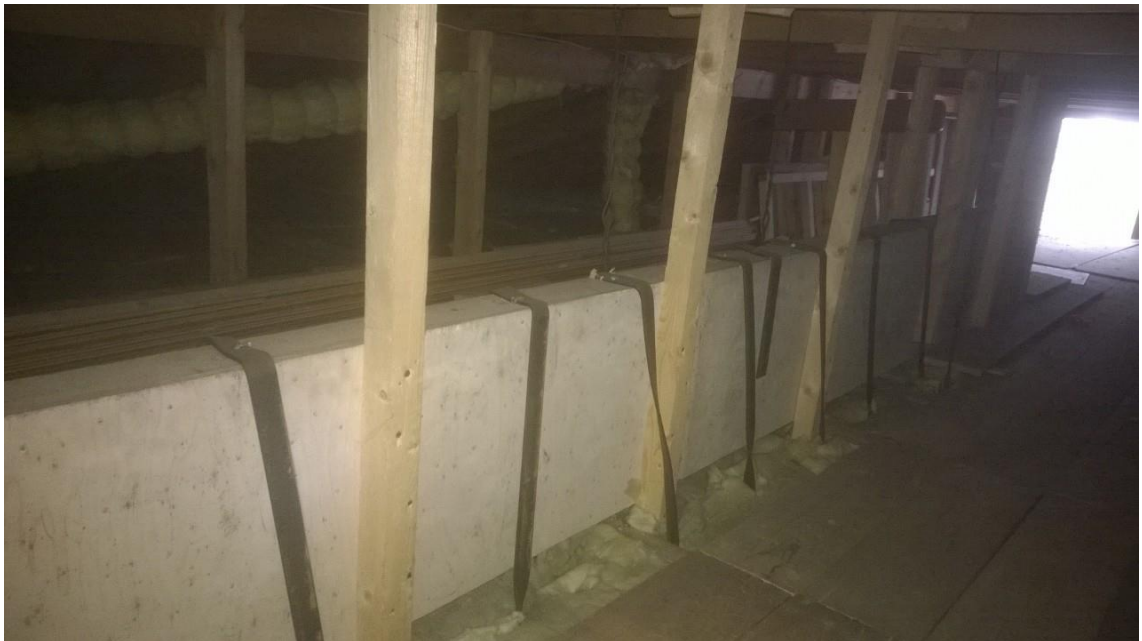
Kuva 12. Vinttitilassa sijaitseva palkki.

Väliseinät näyttivät olevan hyvässä kunnossa normaalia pintojen kulumista lukuun ottamatta. Keittiön kantava väliseinä, joka sijaitsi eteisen ja käytävän puolella, on purettu vuonna 1996. Kantavalle seinälle tulleita kuormia siirtämään on vinttitilaan asennettu palkki (Kuva 12). Ratkaisu ei näyttänyt synnyttäneen mitään

havaittavia rakenteellisia poikkeamia, esimerkiksi sisäkaton roikkumista tai palkin siirtämien kuormien aikaan saamia vaurioita. Riskirakenteena väliseinissä on jo aiemmin mainittu ratkaisu, jossa väliseinien rungot sekä levytys, alkavat suoraan maanvaraisen laatan päältä. Alajuoksujen alle on kuitenkin sijoitettu bitumikaistaleet.

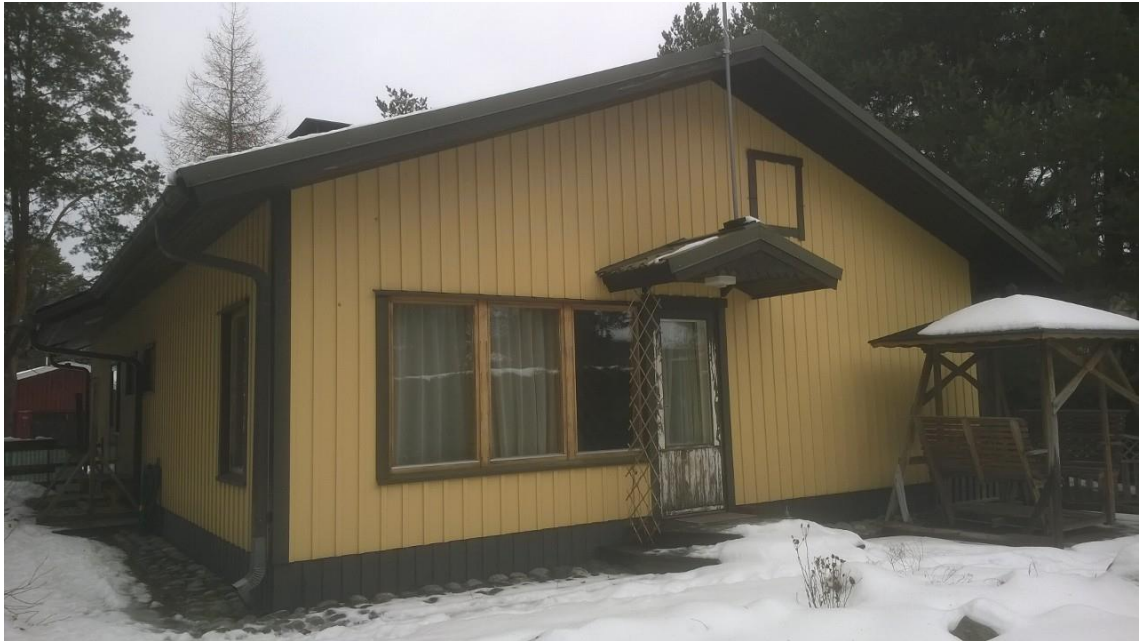
Kuva 13. Rakennuksen pääty takapihan puolelta.

Olohuoneen ulko-oven maalipinta on hilseillyt irti, mutta muut ovet ovat kunnossa (Kuva 13).

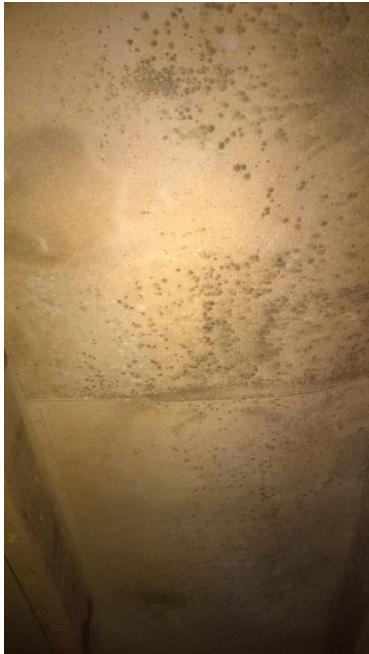
Ullakkotilassa oli havaittavissa lieviä kosteuden aiheuttamia jälkiä, sekä pieniksi homekasvustoiksi edenneitä kohtia, jotka sijaitsivat aluskatteena toimivan kova-levyn pinnassa (Kuva 14). Epäselväksi jäi, ovatko levyt kostuneet kondensoituneesta vedestä, vesikatteen läpi mahdollisesti tulleesta vuotovedestä, vai kenties molemmista.

Kuva 14. Kosteusvaurio aluskatteessa.

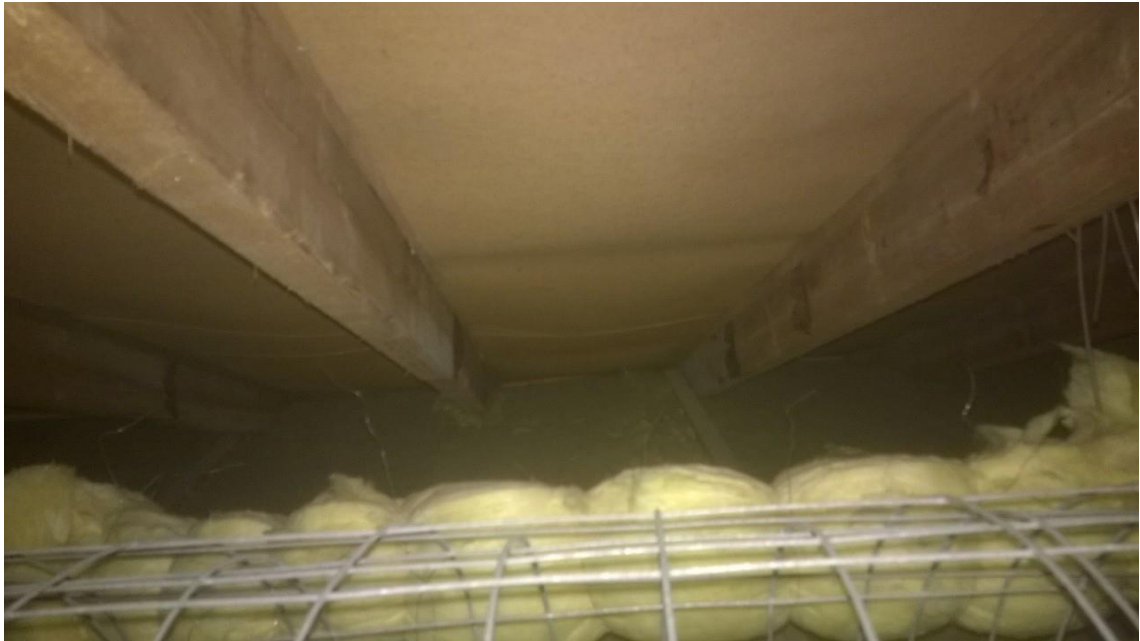
Ilman riittämätön vaihtuvuus ullakkotilassa näyttää olevan yksi syistä pienille home-esiintymille. Ilman huonoon vaihtuvuuteen vaikuttaa kovalevyjen roikkuminen ulkoseinien tuulenlevyjä vasten, jonka myötä tuuletus räystäällä jää melko pieneksi (Kuva 15). Aluskatteen roikkuminen huonontaa myös ulkoseinän ilma-
raon kautta tapahtuvaa ilmavirtausta.

Kuva 15. Olematon ilmarako räystäällä.

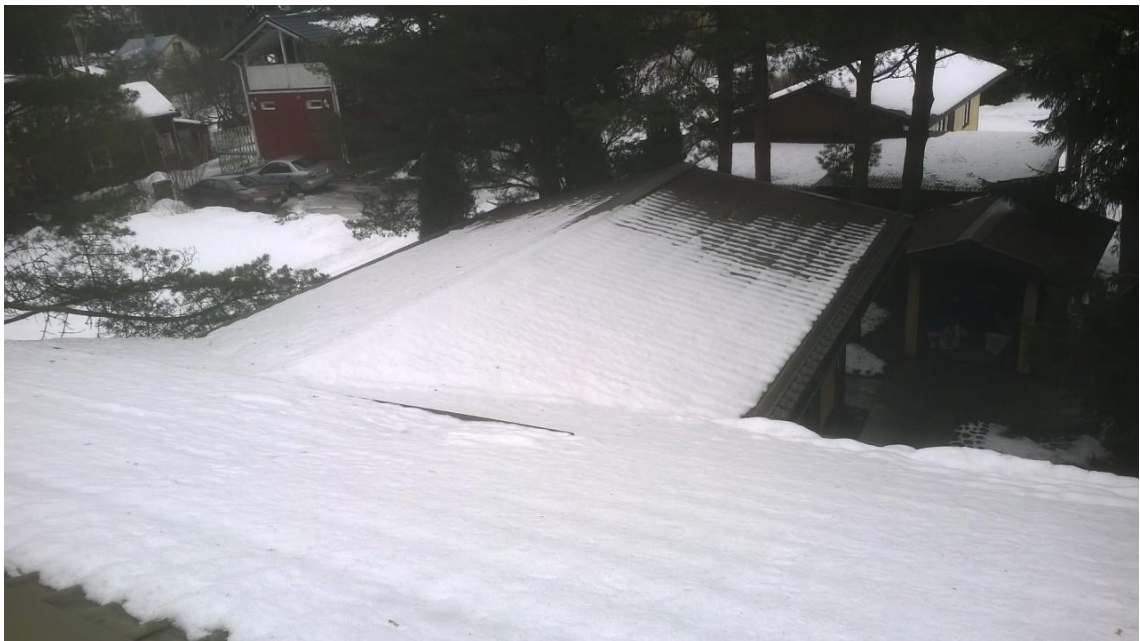
Kuva 16. Lumipeitteinen vesikatto.

Vanhoja veden valumajälkiä oli havaittavissa piipun kyljessä. Jäljet ovat syntyneet 2011 tapaninpäivän myrskyn seurauksena, kun piipunhattua ja pellityksiä on korjattu. Vesikatto oli osittain lumen ja jään peitossa, joten havainnointi tehtiin turvallisesti katsotulta lapetikkaalta, sekä kulkusillalta käsin (Kuva 16).

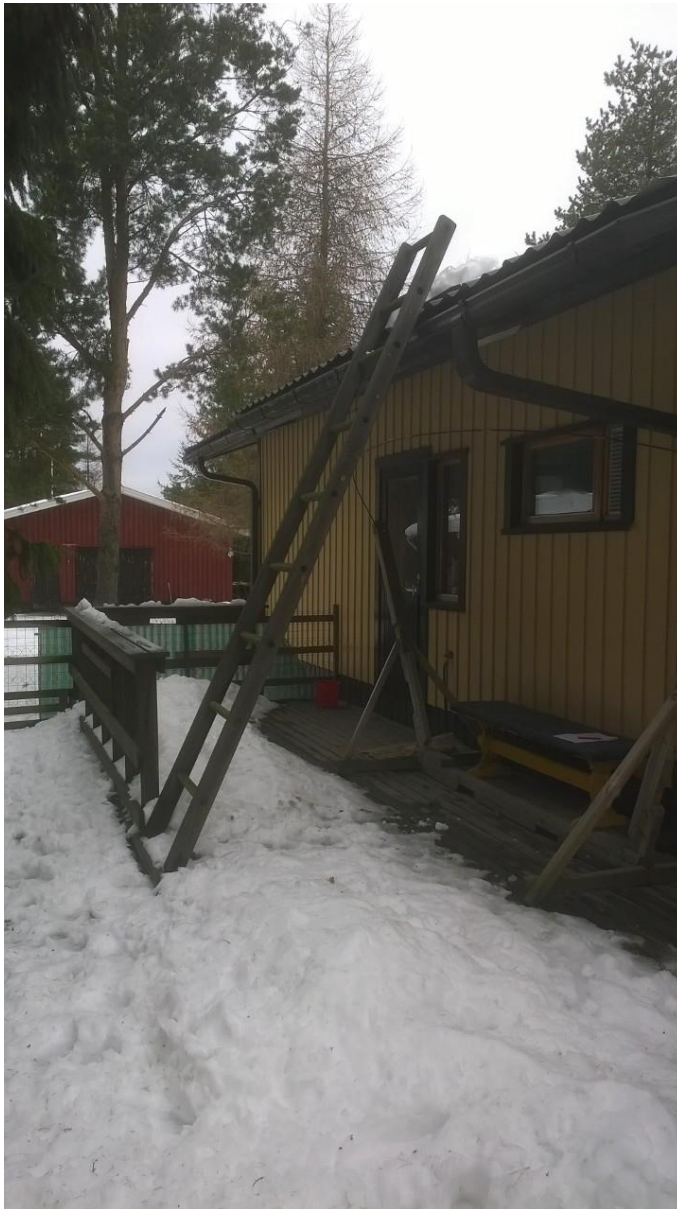
Kuva 17. Talotikkaat ja saunan terassia.

Peltikate oli asiallisessa kunnossa, mutta katteen kiinnittämiseen käytetyistä nau-loista, moni oli ruostunut, ja niiden kumitiivisteet olivat hapertuneet. Lämpiviennit olivat muuten hyvin toteutetut, mutta viemärin tuuletusputkella ei ollut suojahat-tua. Putkesta sisään satava vesi kylläkin valuu viemäriin, joten se ei ole sinänsä haitaksi. Talotikkaiden tulisi olla kiinteät, niiden nyt ollessa irralliset puutikkaat (Kuva 17).

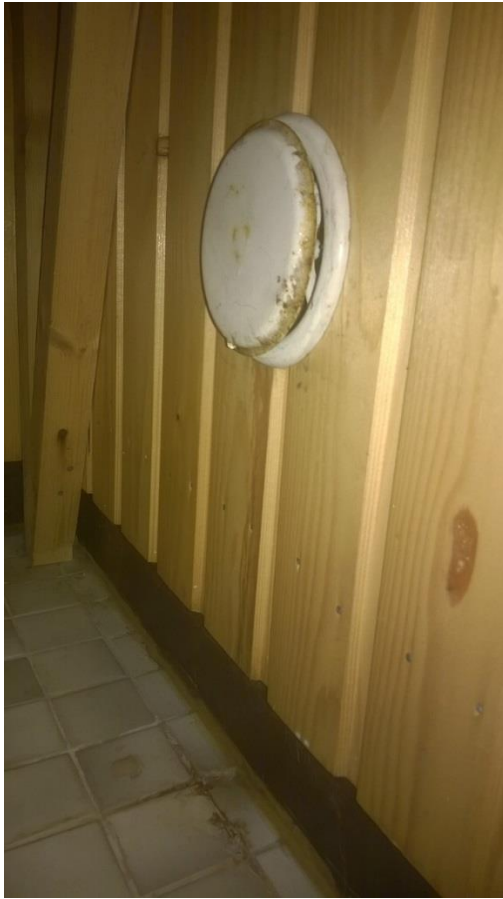
Kuva 18. Saunan lauteiden alla sijaitseva tuloilmaventtiili.

Saunan osalta laatoitus oli samankaltaisessa kunnossa kuin suihkutilan puolella, lisänä oli kaatojen puutteellisuus, siten että vesi pääsi ainakin kiukaan edustalle lammikoitumaan. Paneloinneissa ja lauteissa oli nähtävissä pintojen kulumista. Lattian rajassa ulkoseinällä sijaitsevasta raitisilmaventtiilistä, tippui hiljalleen venttiiliin kondensoitunutta vettä (Kuva 18). Vesi oli muodostanut paneeliseinään valumajäljen ja lattia oli märkä. Vettä on voinut myös päätyä seinän rakenteisiin, mutta tämä vaatisi tarkempaa tutkimusta.

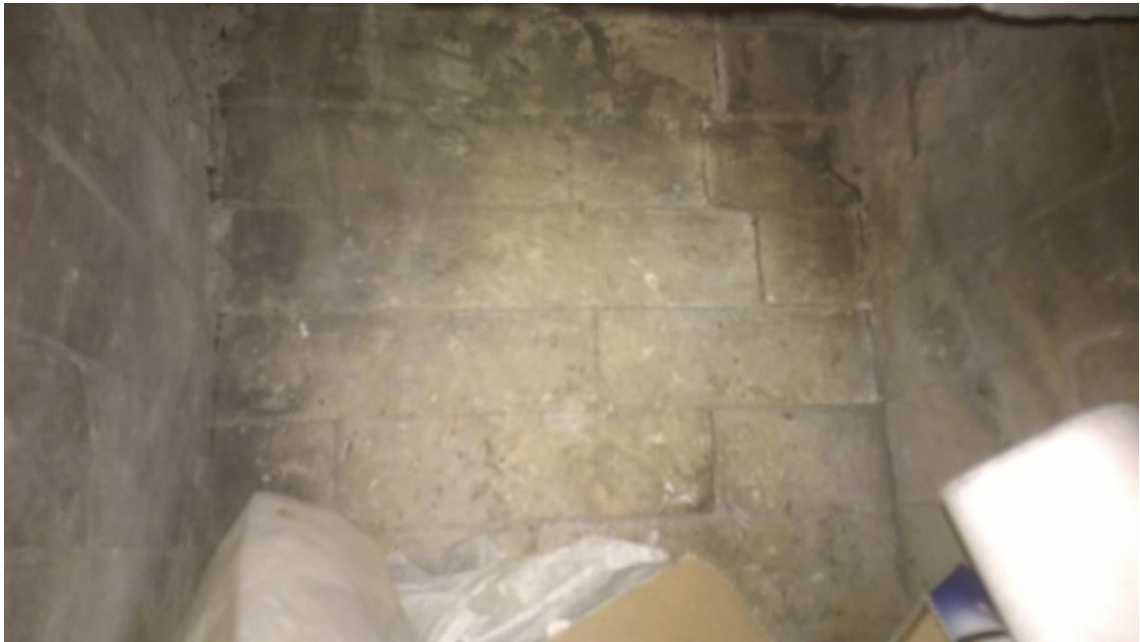
Kuva 19. Takan tulipesä.

Sähkölämmityksen tukena on olohuoneessa varaava takka. Takan pinta on tehty punatiilestä. Kulmassa oli havaittavissa muurauslaastin irti lohkeilua. Sisäpuolella

tulipesässä näkyi kapeita halkeamia, joista nuohooja oli aiemmin omistajalle ker-
tonut (Kuva 19). Piippu näytti ulkoisesti olevan kunnossa.

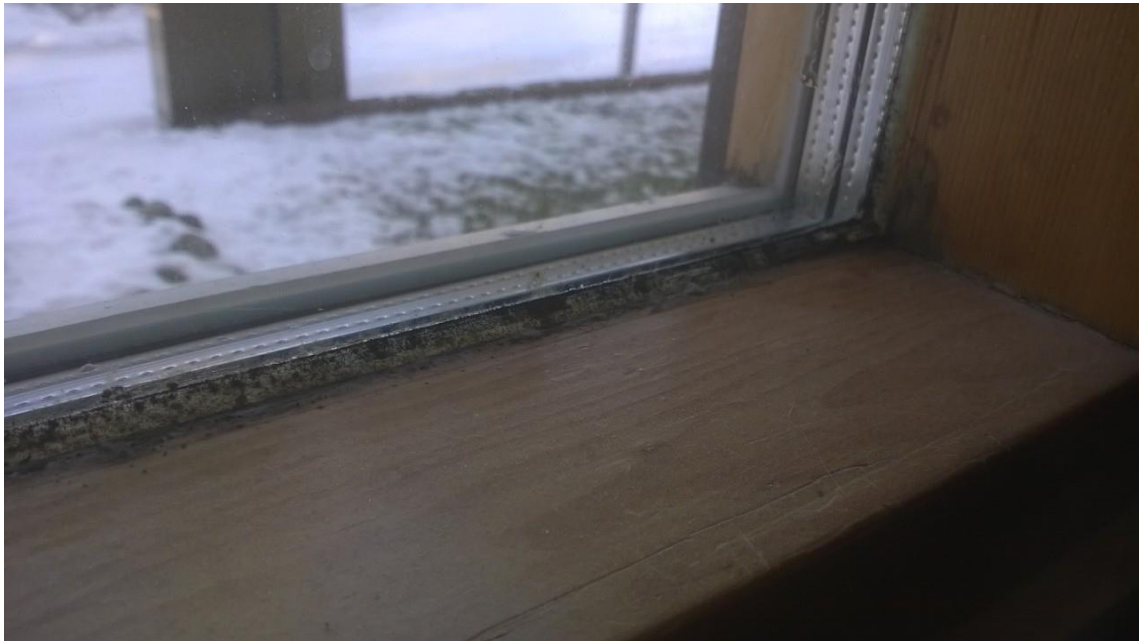
Kuva 20. Ikkunan alareunaa, sisältäpäin katsottuna.

oleellisesti vaikuttava tekijä on välioivet. Ovista ei löytynyt riittävää rakoa eikä reittiä ilman vaihtumiseksi. Tämä vaikuttaa oleellisesti makuuhuoneiden ja myös muiden tilojen ilmanlaatuun. Estyneen ilmanvaihdon seurauksena, oli havaittavissa pieniä määriä kondensoitunutta vettä makuuhuoneiden ikkunoissa (Kuva 20). Ikkunoiden alareunoissa oli myös jonkinasteista mikrobikasvustoa, jonka haitallisuuden toteaminen vaatisi näytteen ottoa ja analysointia.
